# Cumulus ry, Turvallisuuskoooste 2020/1

Ilmoitukset 1.1.2020 – 3.6.2020

# SMS-järjestelmän riskiarvio

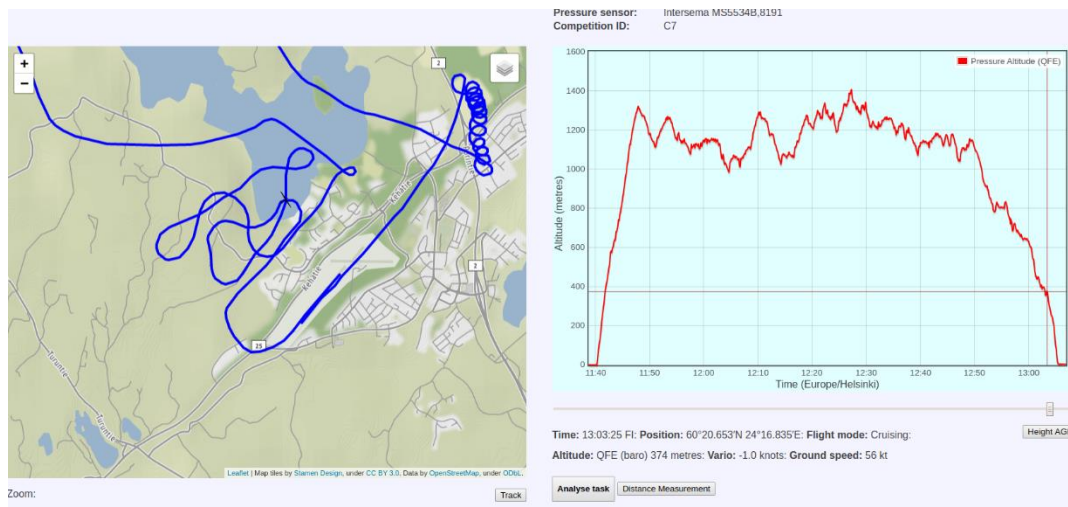
Tarkka kuvaus tapahtumasta: Radiossa kuulin ja myöhemmin maassa, että purjekone lenteli melko matalalla väärään suuntaan moottorikoneen laskukierroksen alueella. Moottorikonepilotti huomautti tästä purjekonetta ja asiaa myös käsiteltiin maassa. Huomasin myös vastaavan tapahtuman OLC:sta lentoja katsellessa. Ehdotus korjaavista toimenpiteistä: Kevätkertauksen yhteydessä tulee kerrata asia ja poikkeamatilanteesta tulee asiasta huomauttaa. Purjelentäjille tulee myös painottaa, että moottorikoneiden laskukierros on merkittävästi kauempana kuin purjekoneiden kierros, joten ei riitä, että ajattelee vain lähempänä kenttää olevaa kierrosta.

Vaaratekijä: Lennetään purjekoneella vastakarvaan moottorikoneiden laskukierroksessa

Riski: Lentokoneet osuvat yhteen

Kommentit: Yhteentörmäys ilmassa on toimintamme kannalta yksi vaarallisimmista tilanteista. Korkealla tapahtuvassa yhteentörmäyksessä on pieni mahdollisuus pelastautua mutta laskukierroskorkeudessa hyppäämiselle ei ole edellytyksiä. Turvallisen toimintamme ehdoton edellytys on, että laskukierroksessa lennetään oikeaan suuntaa.

Toimenpiteet: Hallituksen julkaisemassa tiedotteessa julkaistiin oikea liittymistapa laskukierroksessa. Pudotetaan korkeudet pois aikaisemmin. Laskukierrosalueella ei pudotella korkeuksia alle 400 metrissä QFE. Koulutusorganisaatio julkaisee kevätkertauslennolle briefingaiheen oikeasta laskukierroslentämisestä.

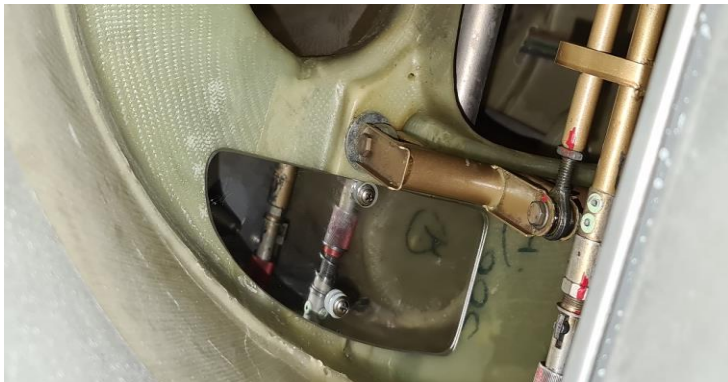
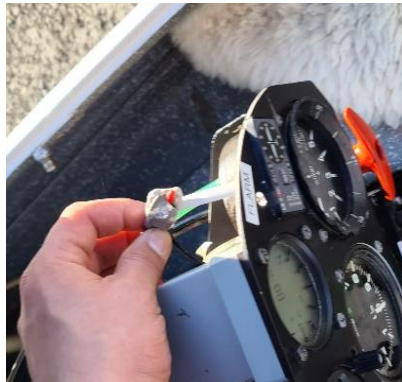
Tarkka kuvaus tapahtumasta: Tein päivätarkastuksen koneeseen OH-693 LS4:een. Havaitsin koneesta seuraavaa. Oikean siiven lentojarrun ohjainlinjan työntötanko ei ollut lukitussa asennossa. Varmistus kierreholkki tosin oli kierrettynä paikallaan. Flarmin virtakytkin on jäänyt kiinnittämättä mittaritauluun ja siihen ei pääse lennon aikana käsiksi. Laskussa kokeilin pyöräjarrun toimivuutta. Pyöräjarru ei toimi turvalliseen maastolaskun tekoon velvoittamalla tavalla. Kirjaan ei ole kuitattuna koneen kasausta sen suorittajan toimesta eikä koelentoa ole kuitattu, että oliko ok vai ei.

Vaaratekijä: Suoritetaan lentoonlähtö siten, että työntötanko ei ole paikallaan

Riski: Lentojarrun työntötanko irtoaa lennon aikana ja jarru aukeaa. Epäsymmetrinen nostovoima.

Kommentit: Turvallisuusryhmä huomasi ilmoitusta käsiteltäessä, että työntötangon holkki ei ollut kierretty kiinni. Ohjainlinjan pysyminen yhtenäisenä on ollut hyvän onnen varassa. Irtoamisen seurauksena voi olla mm. toisen jarrun aukeaminen turbulenssissa, laskeutumisessa toisen jarrun jääminen sisään tai ulos jne.

Ehdotus korjaavista toimenpiteistä: Kuvauksen mukaisen työntötangon kiinnityksen varmistin päivätarkastuksen yhteydessä, eli se on kunnossa. Pyöräjarrun toimivuus sekä flarm-kytkimen kiinnitys varmistettava ja korjattava pikimmiten. En ole ilmoittanut huoltovastaavalle vielä näistä.

Toimenpiteet: Seuraavana lentopäivänä pidetty LS4-lentäjille perehdytys ohjainlinjojen varmistamisesta. Samalla kaikki koneet tarkastettu. FlyOut leirillä käydään asia läpi.

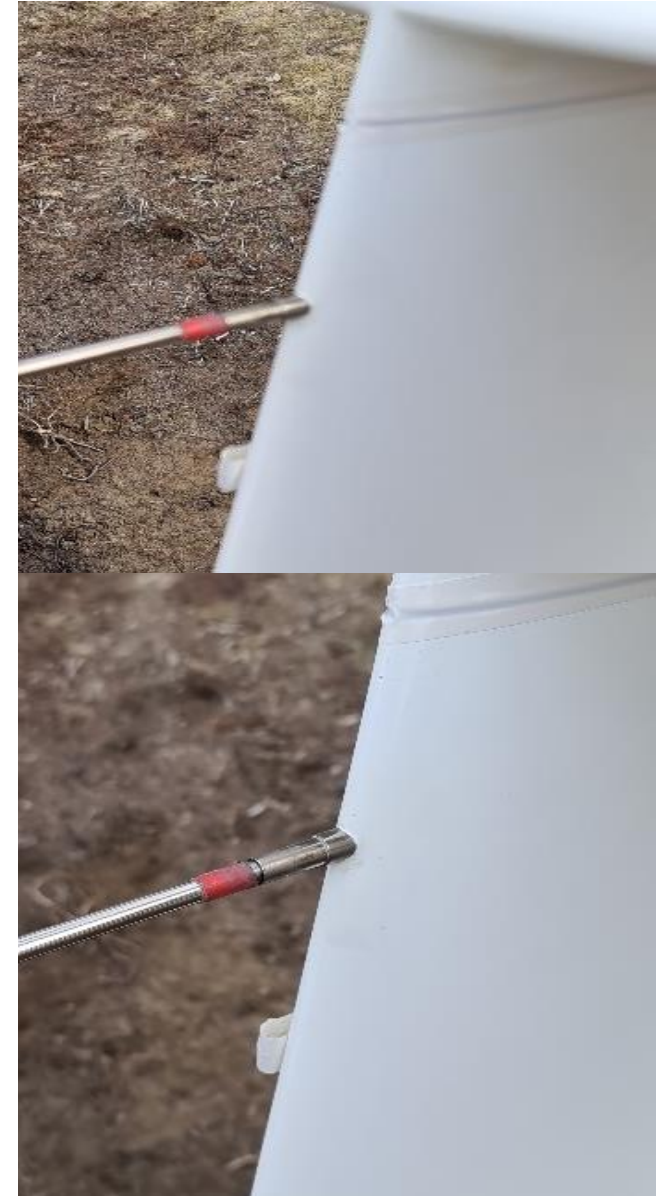
Tarkka kuvaus tapahtumasta: Päivätarkastuksessa pitot-staattinen kompensointiputken kiinnitys ei ole ollut varmistettuna, että putki olisi painettuna kunnolla syvälle asti. Tiivistesovite on tuossa hyvin tiukka ja vaikka putken käsitiukkuuden puolesta olisi paikallaan, tulee varmistaa, että se on työnnettynä punaisen teipin tasalle.

Kuvat: Ylemmässä kuvassa kompensointiputki kiinnitetty oikein. Alemmassa putki on irti.

Vaaratekijä: Pitotputki ei ole paikallaan

Riski: Nopeusmittari ei toimi

Ehdotus korjaavista toimenpiteistä: Varmistettava vuosihuollon yhteydessä että punainen teippi on merkinä paikallaan, että päivätarkastaja varmistuu, että kompensointiputki on paikallaan

Toimenpiteet: Pitotputki asennettu paikalleen. Esitetään, että Markku kartoittaa lentäjien päivätarkastus menetelmät yleisellä tasolla jatkokoulutusta varten.

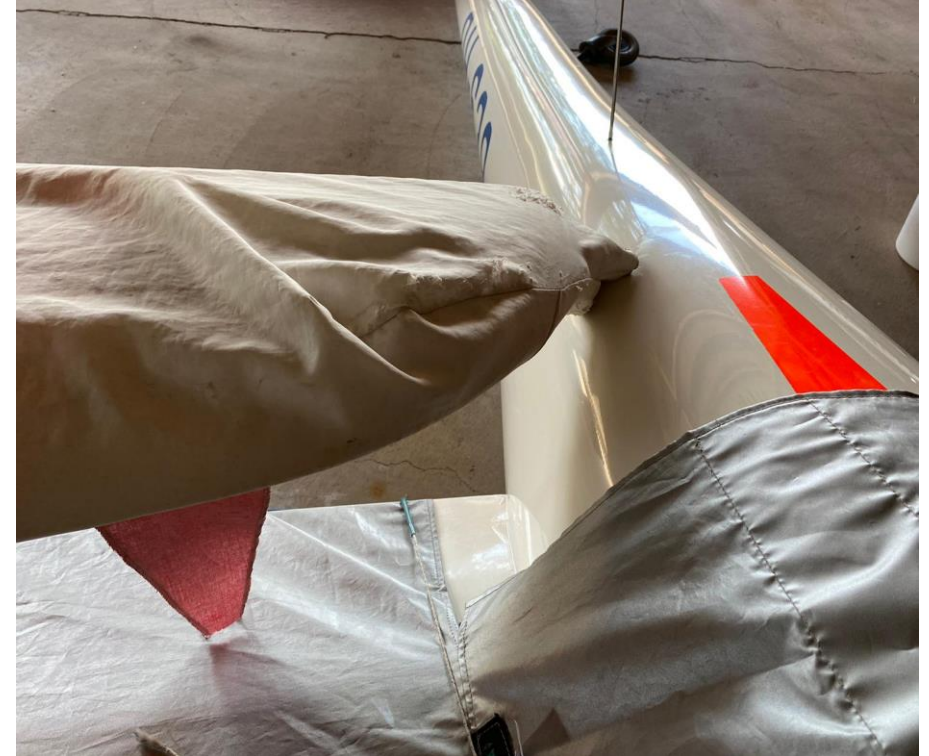
Tarkka kuvaus tapahtumasta: Tulin hakemaan Twiniä hallista lentämistä varten. Huomasin että koneen oikea siipi oli koholla ja vasen siiven kärki oli toisen koneen rungon päällä. Edelliset käyttäjät olivat jättäneet renkaan laittamatta painoksi siiven kärkeen tai sitten joku oli poistanut sen. Kun aamulla oli otettu koneita ulos hallista, viereinen kone vietiin lähtöpaikalle. Twinin oikea siipi jäi alttiiksi poistettujen ovien kohdalla virtaavalle ilmalle joka siiven yli virratessaan kehitti nostetta ja nosti siiven ylös.

Jos kohdalle olisi sattunut esim. termiikkipuuskia, siipi olisi voinut hakata ylös ja alas. Twinin siiven kärjen kulutuspaala on yli 5 cm pitkä alaspäin sojottava kapea alumiininen metallinpaala ja olisi voinut tehdä pahaa jälkeä.

Vaaratekijä: Pieni materiaalivaurio

Ehdotus korjaavista toimenpiteistä: Laitetaan aina siiven kärkeen paino (renkas) aina kun koneet ovat hallissa niin että siivet ja rungot ovat päällekkäin. Eikä huono idea laittaa aina

Toimenpiteet: Pyydetään Kustilta lisää renkaita

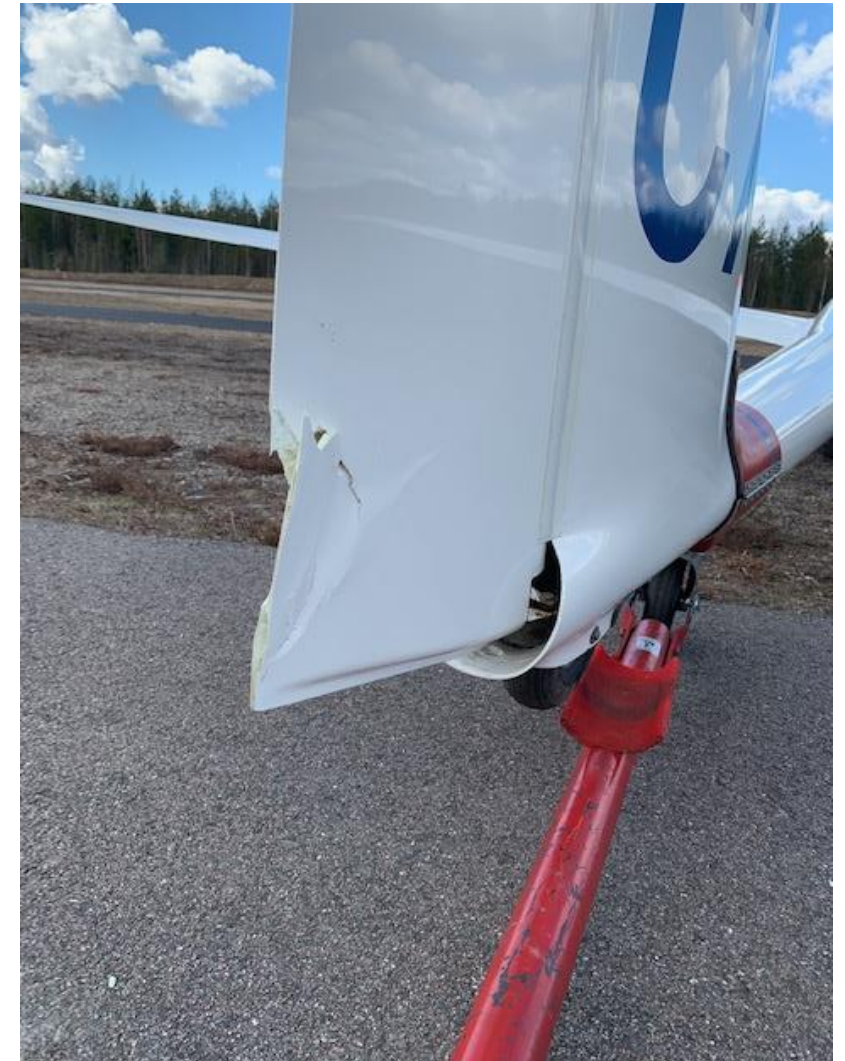
Tarkka kuvaus tapahtumasta: Olin laskeutunut kiitoradalle 04 ja työntänyt koneen radan sivuun. Olin laittanut koneen kuljetuspyörään vetoaisan kiinni ja yritin konetta vertää lähemmäksi autoa mutta voimani eivät riittäneet. Kun olin peruuttamassa autoa lähemmäksi vetoaisaa, niin hybridi-auton sähkö ei riittänyt ja kun painoin kaasua, niin auto "ampaisi" taaksepäin, enkä ehtinyt painaa jarrua riittävän nopeasti kun havokki oli jo sattunut.

Vauriot ilma-alukselle: Sivuperäsimessä pieni repeämä. Todennäköisesti pultit tms. eivät ole vääntyneet.

Vaaratekijä: Toiminnallinen haitta

Toimenpiteet: Peräsin tulee korjata ennen seuraavaa lentoa
