# Cumulus ry, Turvallisuuskoooste 2020/2

Ilmoitukset 4.6.2020 – 1.11.2020

# Turvallisuusilmoitukset 4.6.-1.11.2020

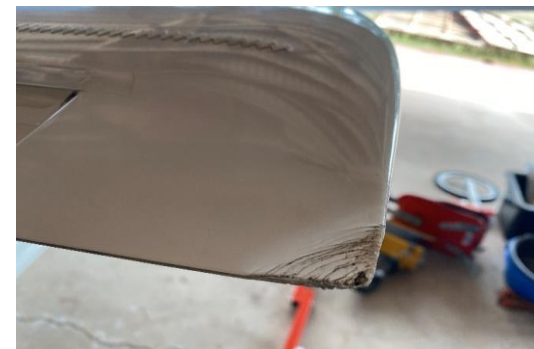
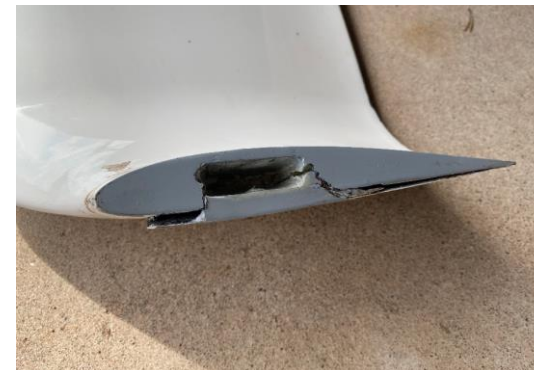
Otsikko: Purjekoneen siipi osui puuhun maakuljetuksessa

Tarkka kuvaus tapahtumasta: Hinasin ASW-28 (80) konetta aisalla auton perässä kohti hallia. Hidastelin hallin kulmalla ja pohdiskelin mihin väliin kone pitikään laittaa, kun rysähti. En heti tajunnut, mitä oli tapahtunut ja pysäytin auton. Peilistä näin, että vaikka auto pysähtyi, niin kone jatkoi matkaansa ja osui auton takaikkunaan. Koneen vasen (hinattaessa oikealla) oleva siiven kärki oli osunut hallin kulmalla kasvavaan mäntyyn. Osuma tuli aivan kärkeen ja kone jatkoi matkaansa männyn ohi. Wingletin kiinnityskohta murtui ja wingletti lensi maahan. Osuman voimasta aisan purjekoneen puoleinen kiinnitys vääntyi, kone irtosi ja rullasi päin autoa. Korkeusvakaajan oikea takakulma osui autoon ja murtui. Korkeusvakaajan kierto mursi kiinnityskohdan ympäristöä sivuvakaajan yläosassa.

Vauriot ilma-alukselle: Oikea siiven kärjessä murtuma, korkeusvakaajan oikeassa takareunassa murtuma, sivuvakaajan yläosassa murtumia, aisan koneen puoleinen alumiinikiinnike solmussa

**Kommentit:** Ilmailijoilla tuntuu olevan jatkuva kiire, jolloin vaaratilanteita syntyy enemmän. Suositellaan hallia lähinnä olevien puiden kaatamista sekä keskilinjaa merkitsemistä hinausreitille. Myös maakuljetusvälineet tulisivat olla tarkoitukseen sopivat.

Ehdotus korjaavista toimenpiteistä: Jatkossa konetta kentältä halliin hinatessa pysähdyn ennen välikköön ajoa ja tarkastan molempien siivenkärkien etäisyydet esteisiin pysähdyksissä.

**Toimenpiteet:** Ilma-alus groundattu korjausta varten. Jäsenistölle suunnattu kirje, jossa kehoitetaan huolellisuuteen.
