# Turvallisuuskoooste 1/2021

Ilmoitukset 1.4.2021 – 15.6.2021

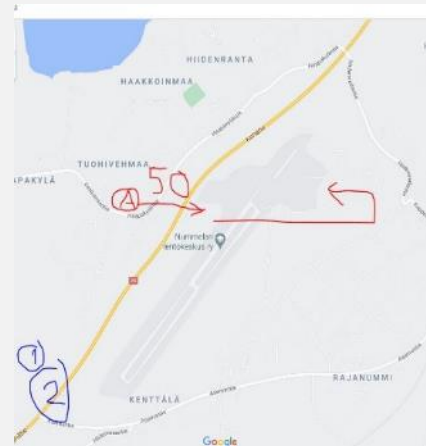
Olin ennen lentoani harkinnut laskeutuvani lennon päätteeksi kiitotien 27 kiitotielle helpottaakseni laskeutumisen jälkeistä maatoimintaa. Olin liittymässä kiitotien 27 myötätuuliosalle. Olin tekemässä viimeisiä termiikkikaartoja 27 myötätuuliosan jatkeella. Korkeudet hupenivat termiikin etsintöjen jälkeen neljään sataan metriin. Päätin vielä kertaalleen tehdä 360 kierroksen vasemmalla kaarrolla. Kaarron tekemisen aikana kuulin kahden moottorikoneen ilmoittavan perusosan 04 kiitotielle. En myötätuuliosailmoituksia kuullut. Epäilen, että olen saattanut tehdä viimeisiä termiikin etsintäkaartoja 04 myötätuuliosan alueella, kun moottorikoneet ovat olleet myötätuuliosalla 04 kiitotielle. Tuuliolosuhde oli noin 4 metriä sekunnissa 27 kiitotien suuntainen tuuli.

Kuvassa merkattu sinisellä pari moottorikonetta, joista kuulin perusosailmoitukset. Oman ohjaamani ilma-alus piirretty reitin osalta punaisella.

**Vaaratekijä:** Risteävä lentolinja laskukierroksessa muun liikenteen kanssa.

Suljetulle kiitotielle laskeutuminen pitää sisällään riskejä, joita päällikkö ei välttämättä tiedä. Päällikkö päättänyt laskeutua suljetulle kiitotielle lisätäkseen lentoturvallisuutta haastavissa tuuliolosuhteissa.

Jos on aikeissa laskeutua jollekin toiselle kiitotielle, joita moottorikoneet käyttävät, tulee varmistua, että viimeiset termiikin etsintäkaarrot tapahtuvat jossain muualla kun vaihtoehtoisen käytössä olevan kiitotien myötätuuliosalla.

Välitetään viesti NLY:lle. On ollut todennäköistä, että moottorikoneiden laskeutuminen RWY04:lle on ollut huonosti perusteltu ja aiheuttanut tämän vaaratilanteen.
