# Turvallisuuskoooste 2022

# Yleistä

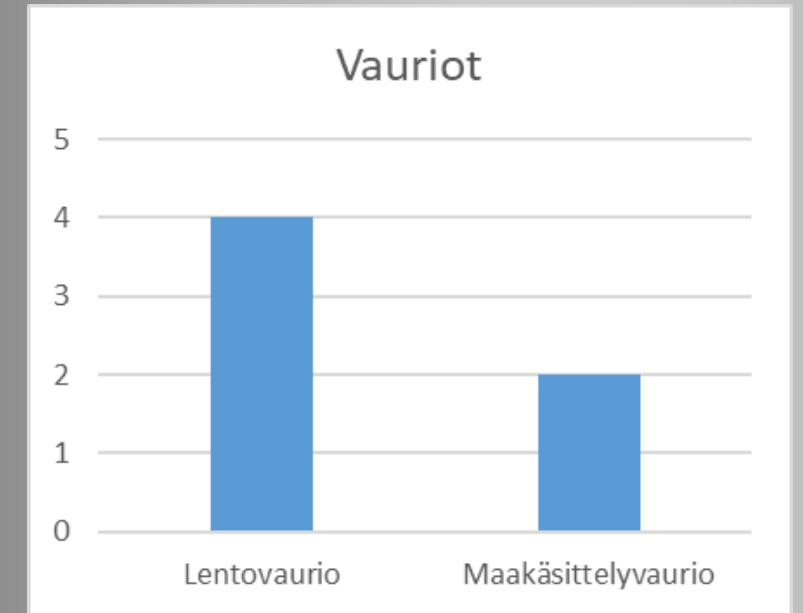
- DG1000T potkuri osui huoltotilan kattoon kotiinpaluumoottoria ulos ottaessa
  - Potkurin kärki vaurioitui
- ASK 21 niskatuki kärehti avoimen kuomun toimiessa auringonsäteitä kohdistavana linssinä
  - Niskatuki vaurioitui

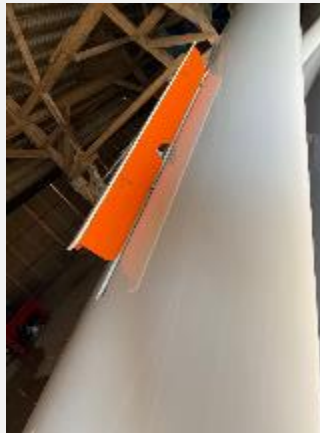
**Vaaratekijä:** Lentokone ei toimi käsikirjan mukaan

Lentojarrun avautuminen säädetty kuntoon huolto-organisaation toimesta.
