# Turvallisuuskoooste 2022

# Yleistä

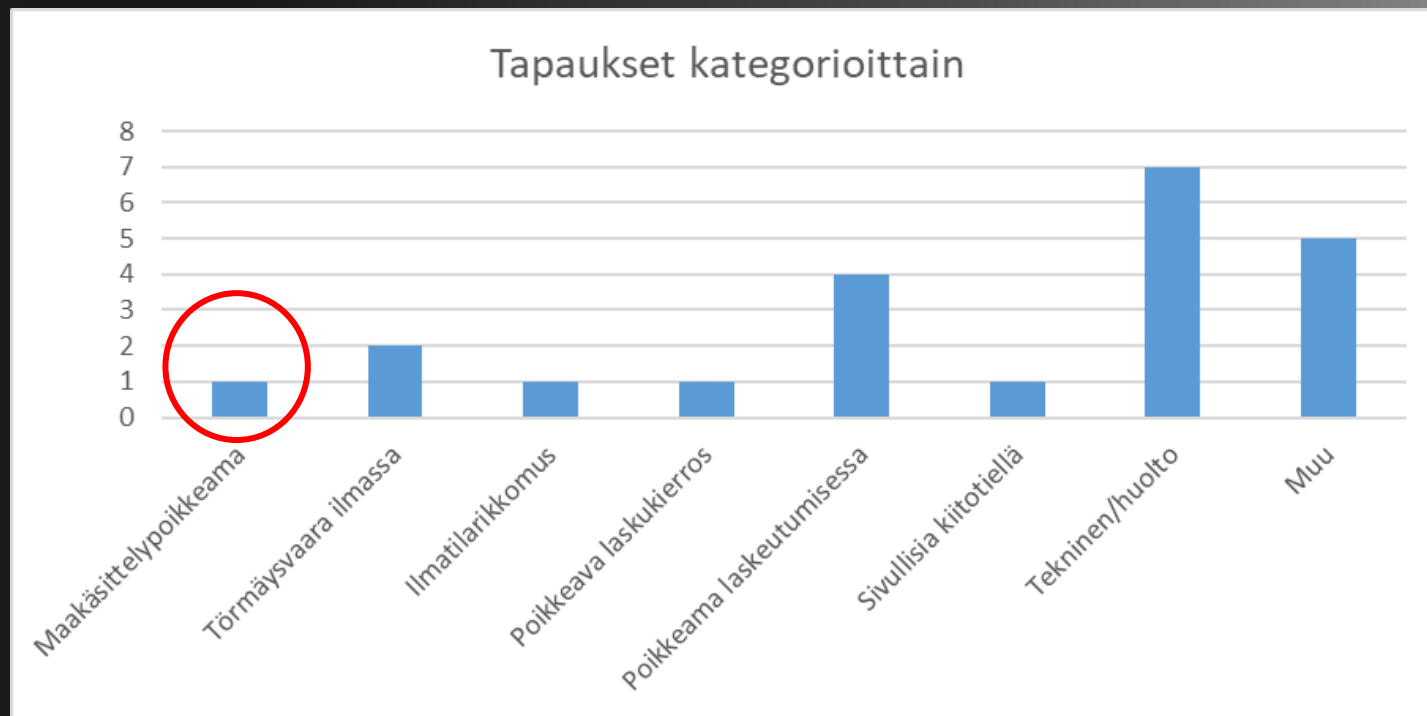
Siivenkärjen osuminen puuhun

Päivätarkastuksessa kiinnitin erityistä huomiota koneen oikeaan siipeen, mutten havainnut tapahtuman aiheuttaneen vaurioita.

**Seuranta:** Seurataan, että puukasa poistetaan.

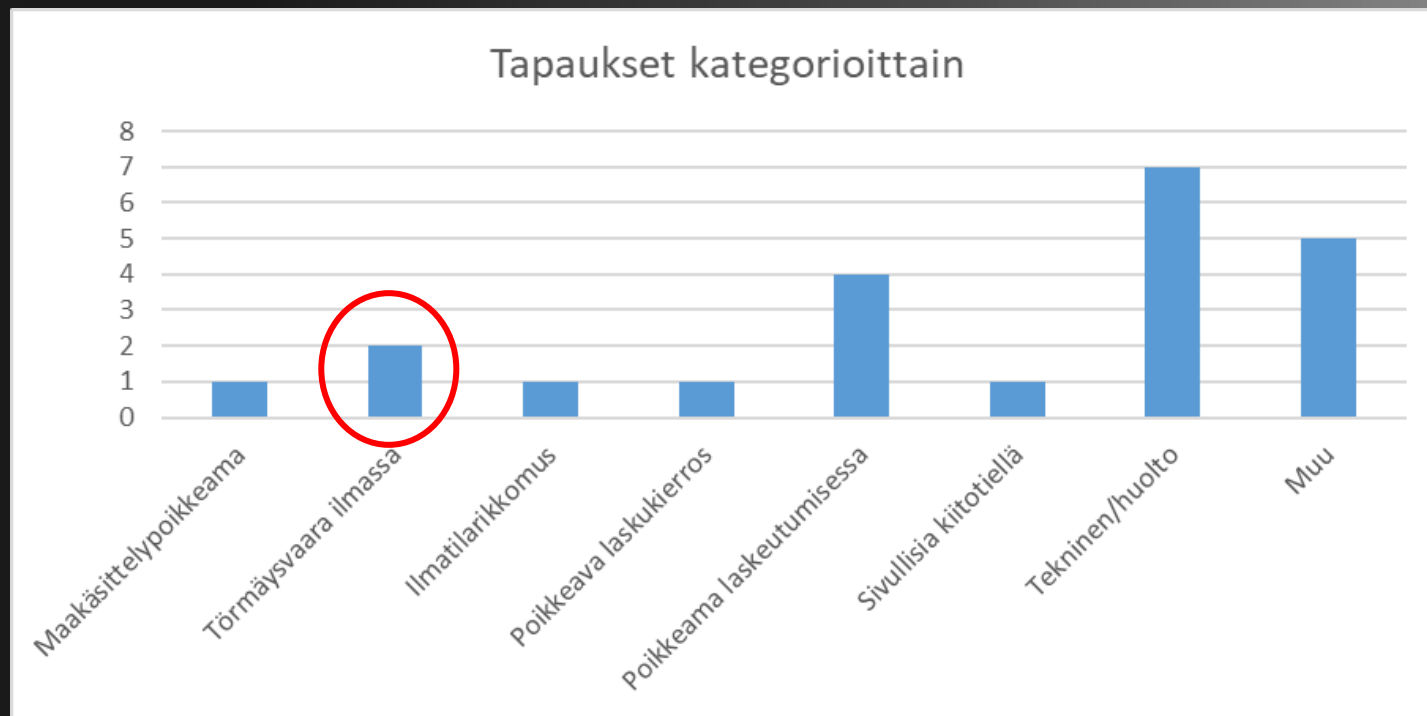
| Törmäysvaara laskukierroksessa | Purjekone | Lähestyminen |
| Hinausyhdistelmän kaarto laskukierroksessa olleen purjekoneen läheltä | Hinu | Hinaus |

**Kommentit:** Laskukierrosalueella kaartaminen vastavirtaan ei ole turvallinen ratkaisu. Radioliikenteen seuraamisen tärkeys erityisesti lentopaikan lähellä korostuu vilkkaina lentopäivinä. Turvallisuusryhmä suosittelee korjaavana toimenpiteenä hinauslentäjien toimintaohjeen päivitystä ja käyttöönottoa.

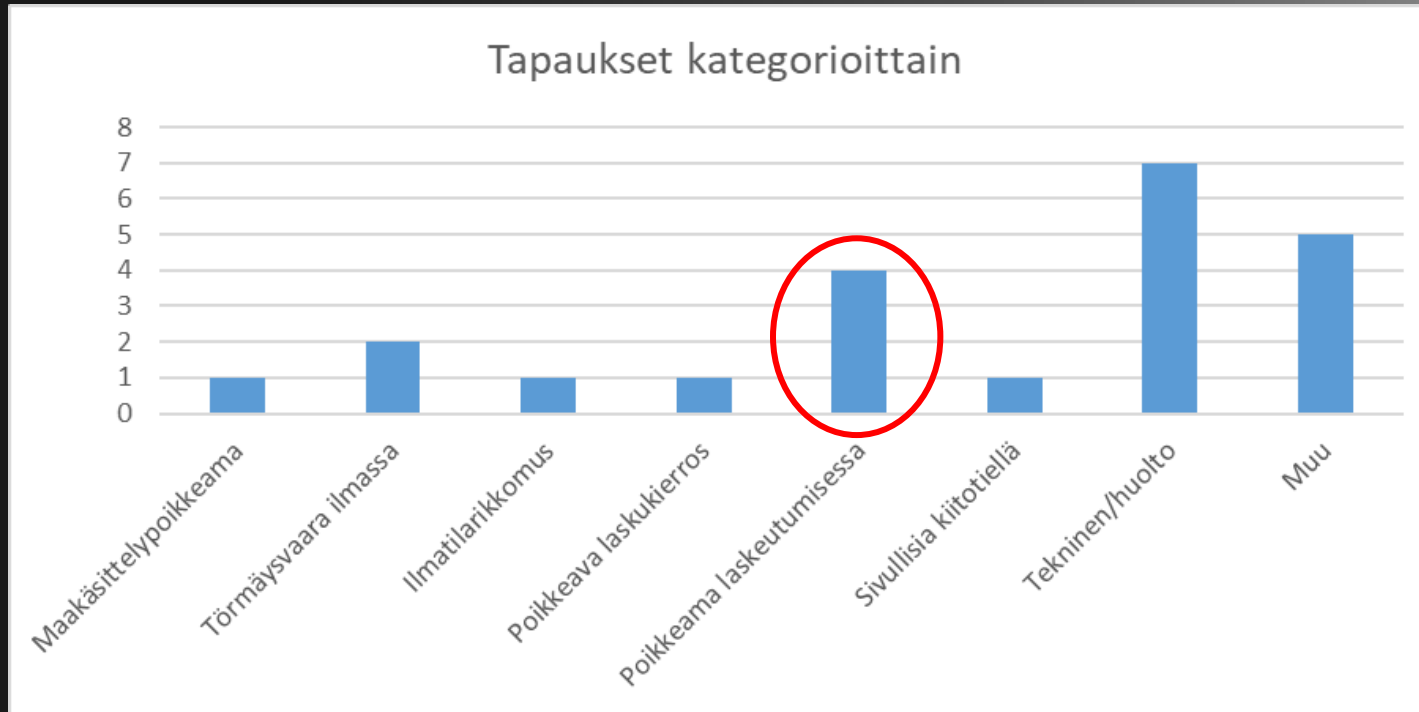
| PIK-15 Hinun vaurio laskussa | Hinu | Lasku |
| Koneen pyörä meni sisään laskussa / DTO | Purjekone | Lasku |
| Vaurio OH-YHB vasen siipi | Hinu | Lasku |

**Vauriot ilma-alukselle:** Siipisaloon kohdalla vasemman siiven yläpinnalla noin 60cm halkeama maalipinnassa sekä pystysuora halkeama maalipinnassa vasemman siiven ja rungon kiinnityskohdassa siipisaloon kohdalla.

Aamutarkastuksessa totesin, että vasemman siiven kärkikappale on murtunut, läpi halkeama alkaa kärkikappaleen uloimmasta yläreunasta, kulkee alaspäin siiven ja siivekkeen väliseen rakoon, murtuman pituus noin 30 cm. Todennäköisesti murtuma vain pintalevyssä. Iskujälkiä kärkikappaleen jättöreunapäässä alapinnalla ja siivekkeen kiinituskorvakkeessa (kiinni siivessä) alapinnassa.

Todennäköinen syy maakosketus siipi vasemmalle kallistuneena ja nokka hieman horisontin yläpuolella. Kurssin oppilaat muistivat nähneensä maanantaina kovan tai pomppaavan laskeutumisen. Vaurio näkyy vain siipeä alapuolelta tarkasteltaessa. Ilmeisesti on siipi ottanut pompussa maahan, teline joutanut ja kone ollut kallellaan.

- Lentotoiminnalle kiitotieltä 04 on luotava yhdenmukaiset menetelmät, jotta hinaustoiminta voidaan suorittaa mahdollisimman turvallisesti.
- Lentotoiminnassa on otettava huomioon lentäjäkohtaiset erot. Syytä korostaa myös viimeaikaisen lento-, kannuspyörä- ja hinauskokemuksen merkitystä turvalliselle operoinnille. Joka kevät hinaajapalaveri ja tarvittavat kertauselnot myös keskellä kautta.
