B. GROB FLUGZEUGBAU GMBH & CO. KG.

## Reparaturanleitung

GROB G 102

**CLUB ASTIR III**

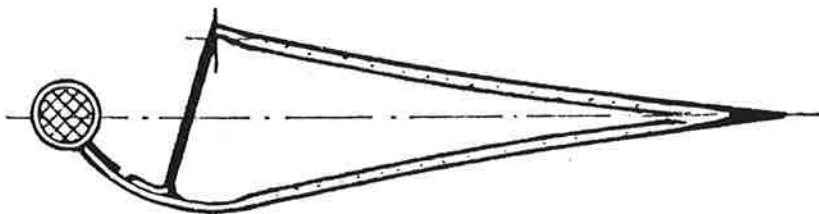
Höhenruder oben und unten  
1 Lage 91 111 längs  
2 Lagen 92 110 diagonal  
Kern Depron 4 mm  
Querruder oben wie Flügel  
Querruder unten  
1 Lage 91 111 längs  
1 Lage 92 110 diagonal  
Kern: Depron 4 mm

Elevator above and below  
1 Layer 91 111 length  
1 Layer 92 110 diagonal  
Core Depron 4 mm  
Aileron above like wing  
Aileron below  
1 Layer 91 111 length  
1 Layer 92 110 diagonal  
Core: Depron 4 mm

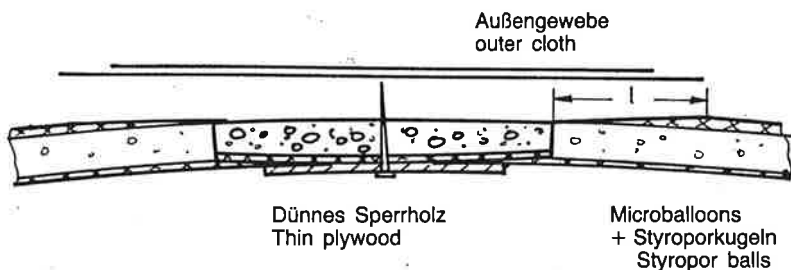
Abb. 3  
Fig. 3

Rumpfschale  
Fuselage skin

#### **6. Schäden an Teilen aus styroporgestütztem GFK** (Abb. 3 Seite 9) (GFK-Styropor-Sandwich)

Die Reparatur wird wie bei Schäden an Schaum-Sandwich durchgeführt. Das Styropor hat eine geschlossene Oberfläche, das Gewebe haftet mit reinem oder leicht angedicktem Harz daran. Ein Schließen der Oberflächenporen entfällt also. Lassen Sie bei größeren Schäden zuerst eine Gewebeseite aushärten, bevor Sie weiterarbeiten, um Wellenbildung zu vermeiden.

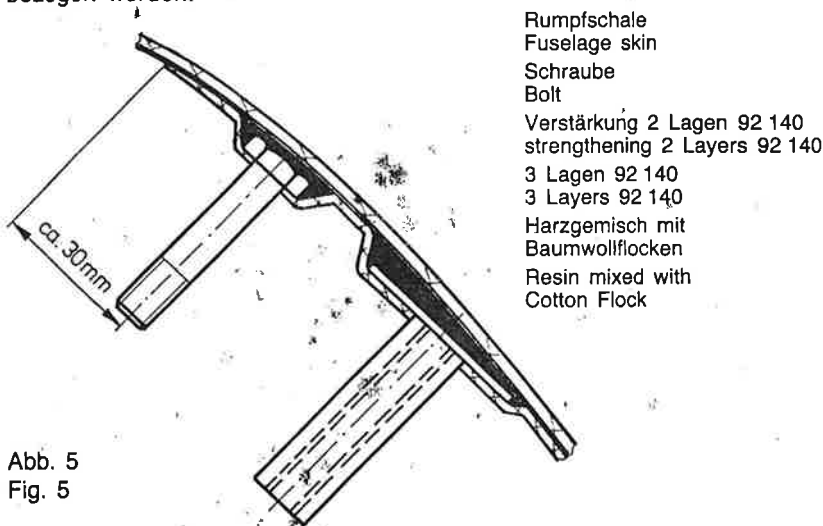
Abb. 5  
Fig. 5

Die Halterung für die Sauerstoff-Flasche sind an der rechten Kofferraumseite serienmäßig vorhanden. Lagerbock und Schelle können vom Herstellerwerk bezogen werden.
